# 神奈川県震災荒廃林野復旧事業図(丹沢山地)

図3 神奈川県震災荒廃林野復旧事業図(神奈川県環境農政局緑政部森林再生課蔵)  
(関東地震による土砂災害地点を追記; 井上・伊藤, 2006; 井上, 2013)

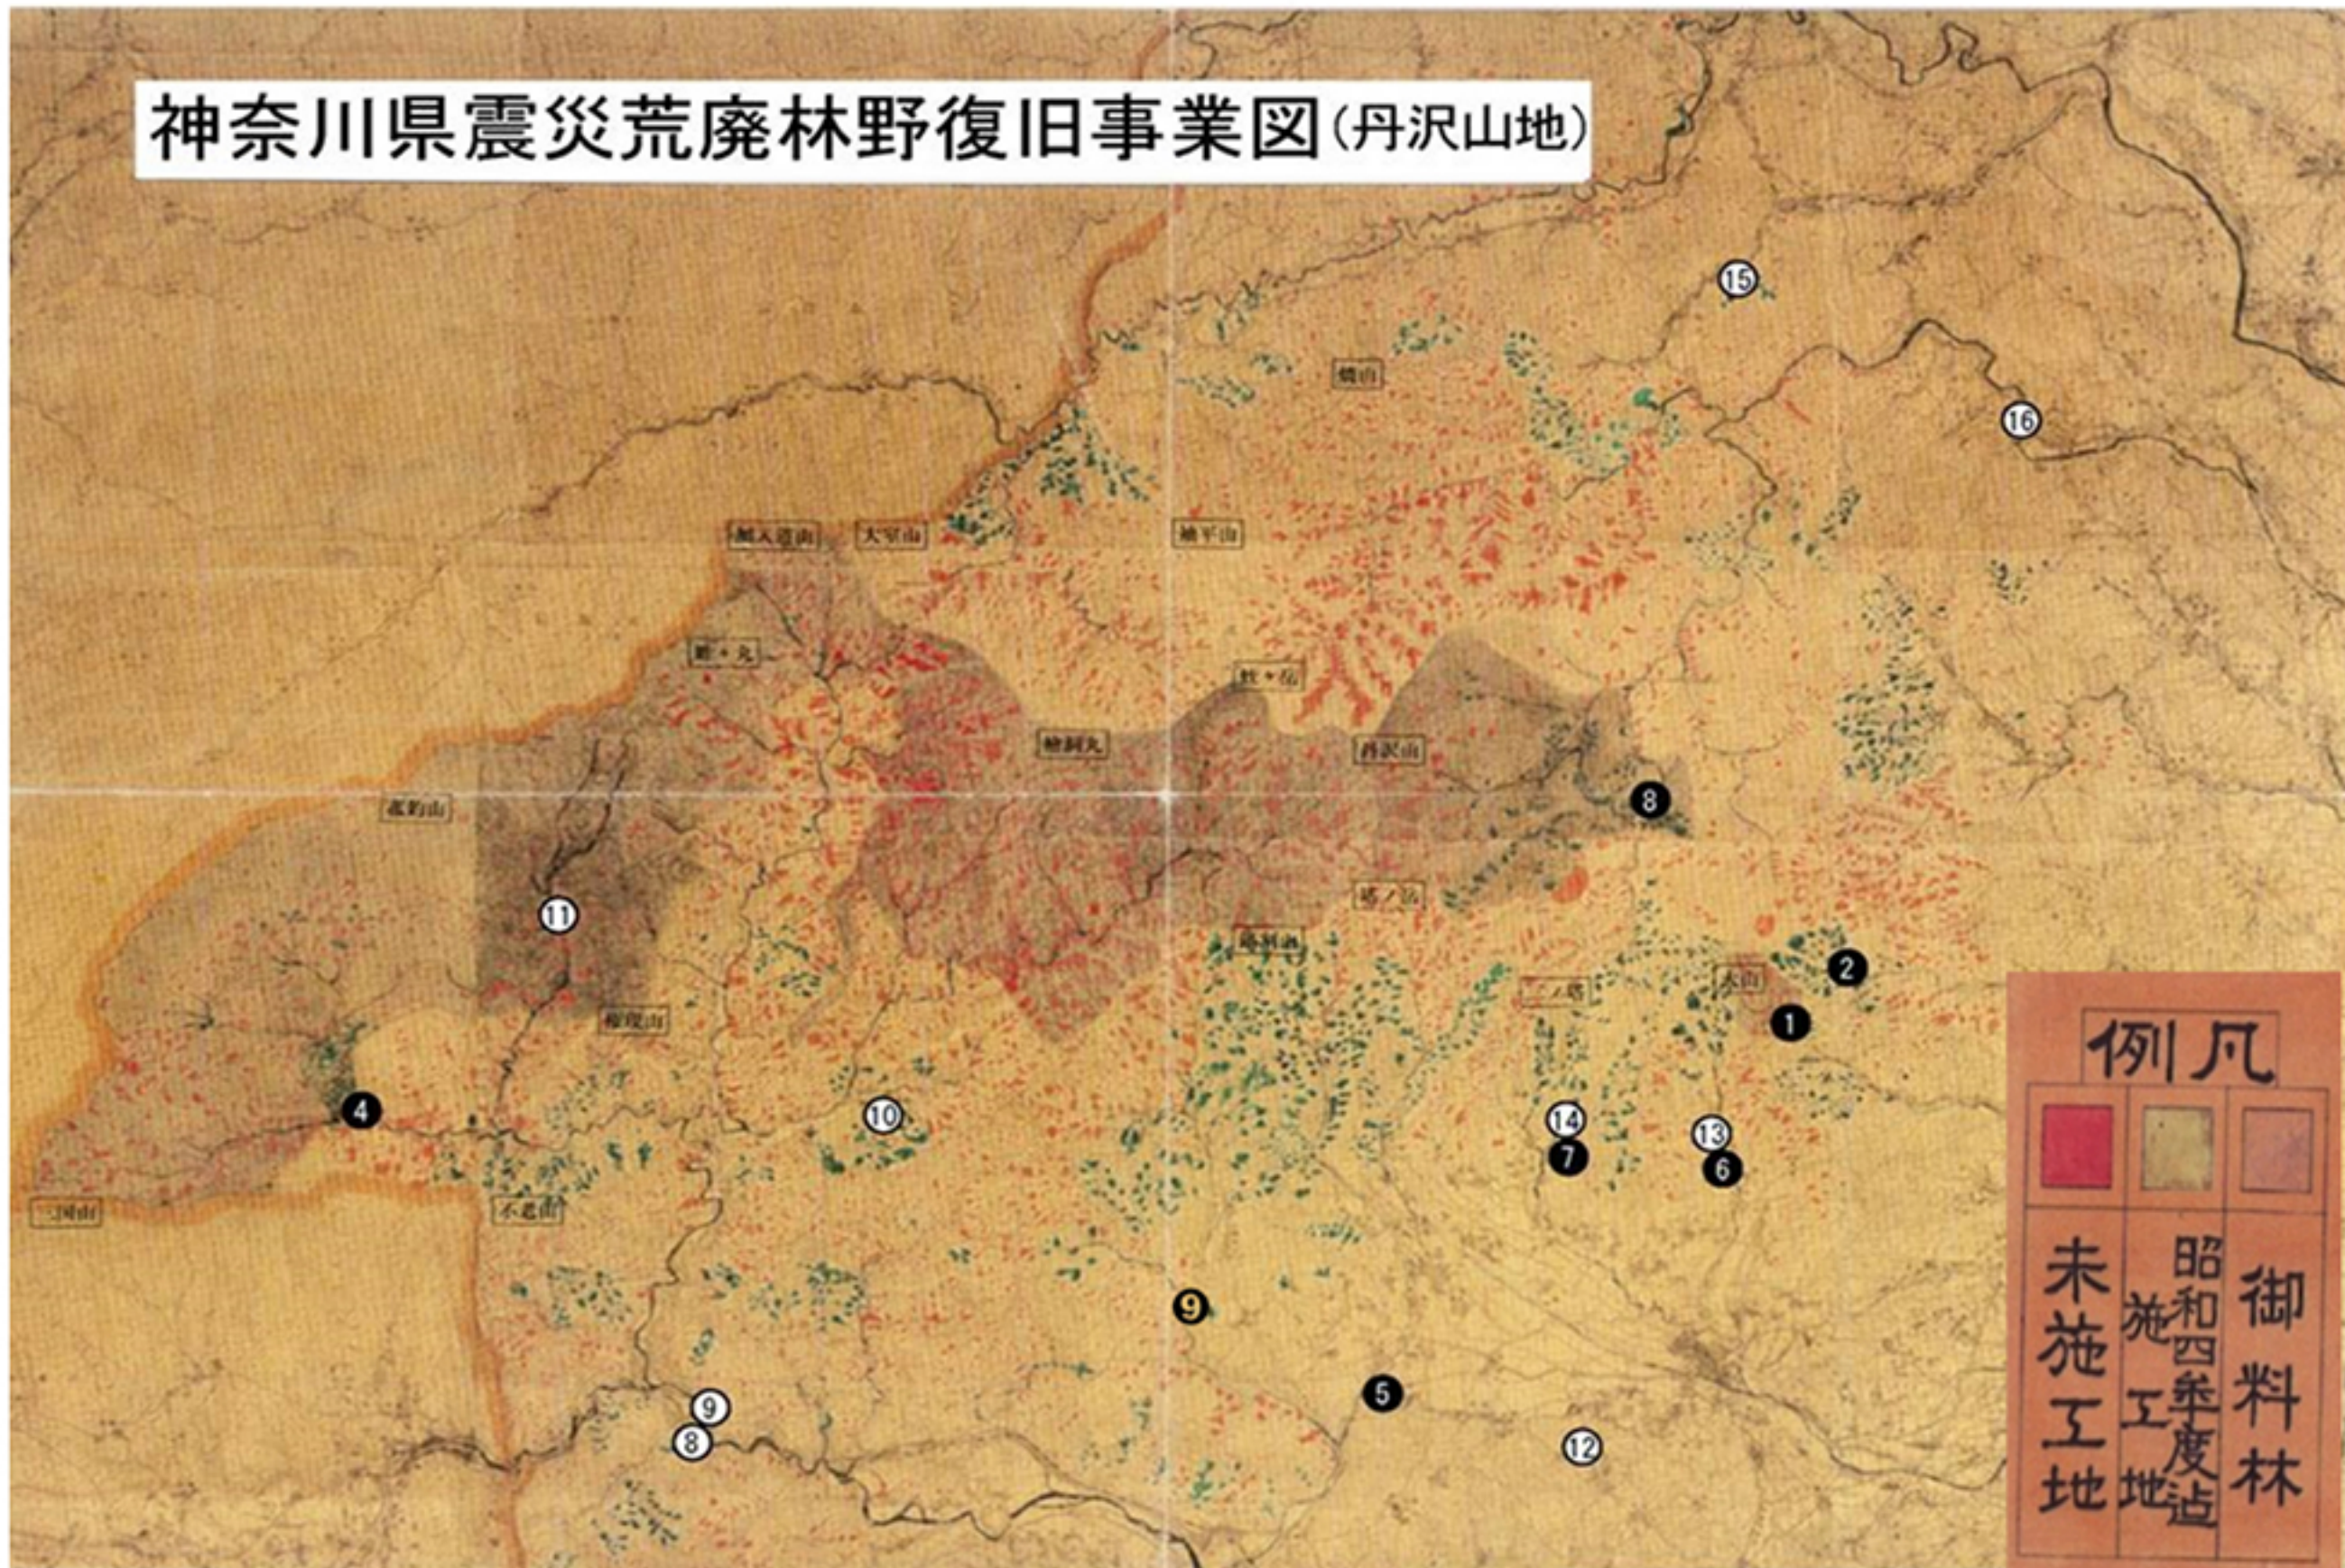
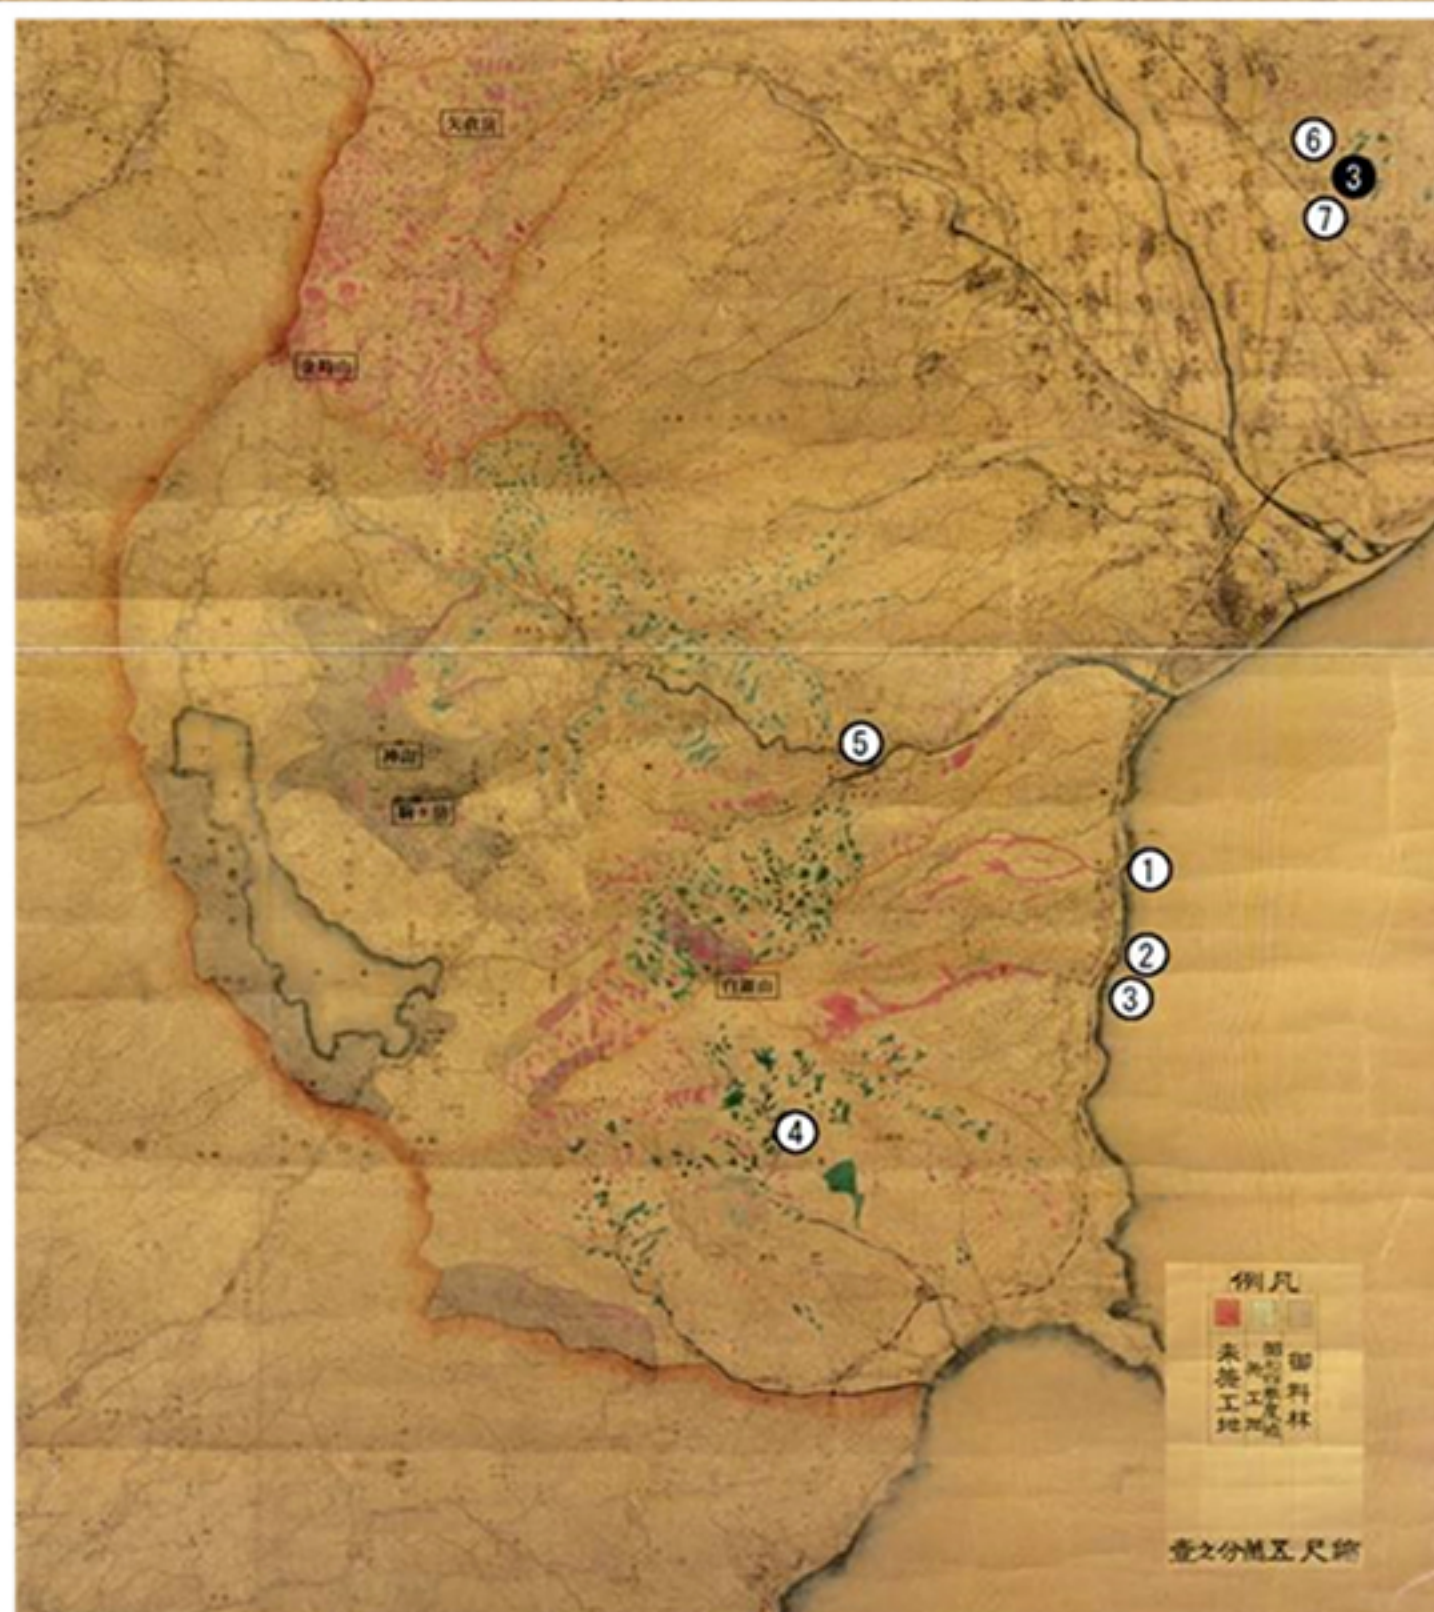
| 関東地震直後(9月1日)に発生した土砂災害 | 地震後降雨時(9月15日)の土砂災害 |

\* ⑰⑱はこの地図の北側の相模川流域
