図 12 元街小学校発行の「元街 111 年」に掲載されている震災の写真と位置 (図赤枠が校舎)

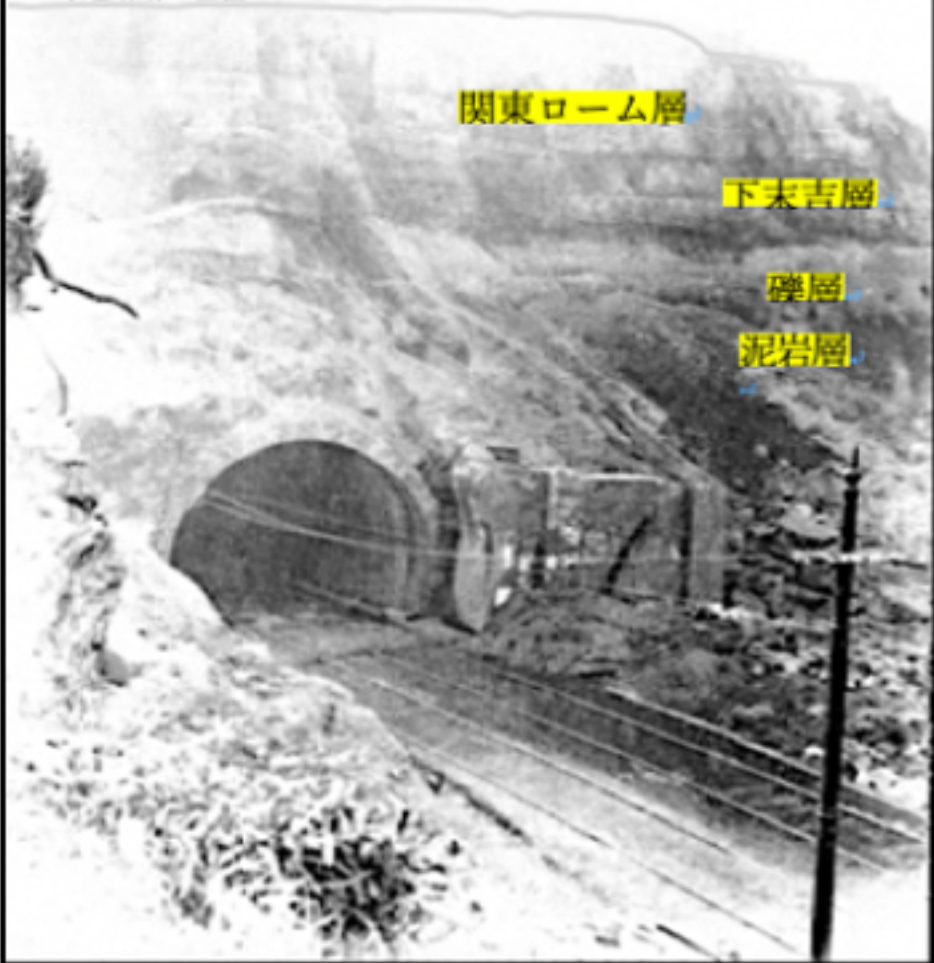
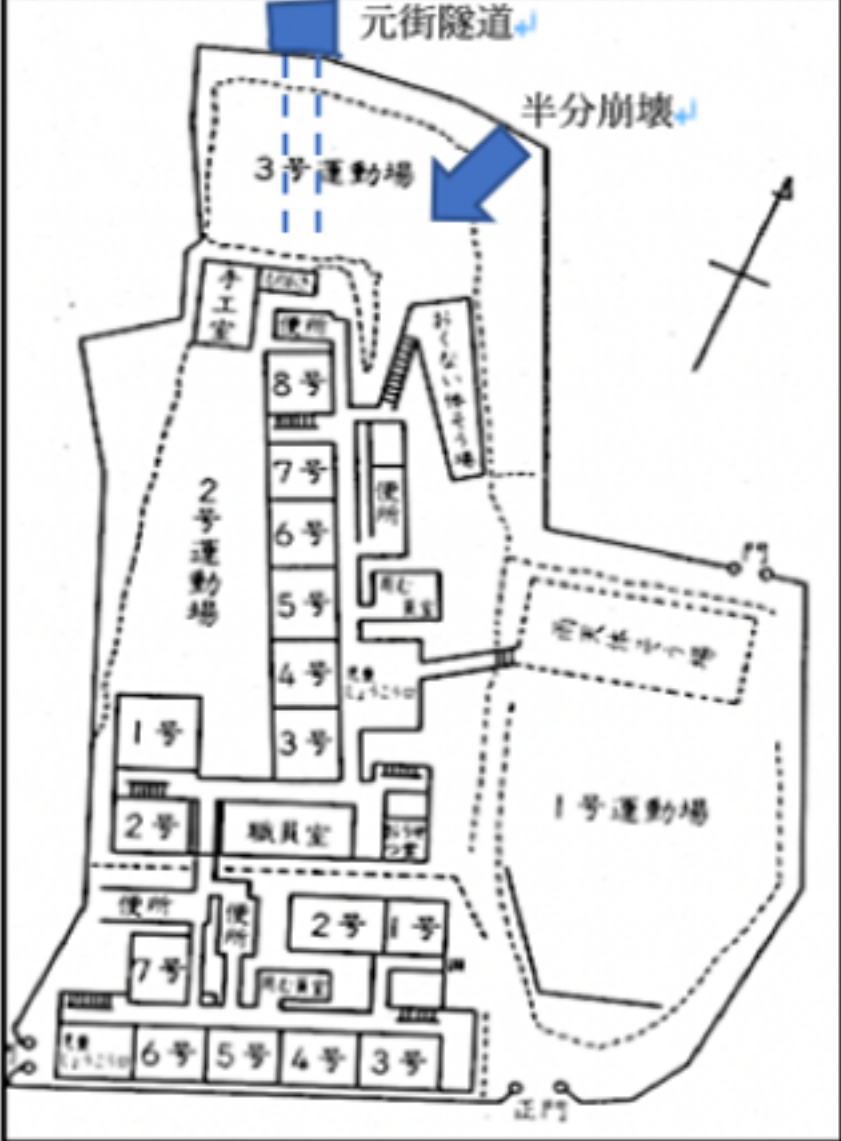
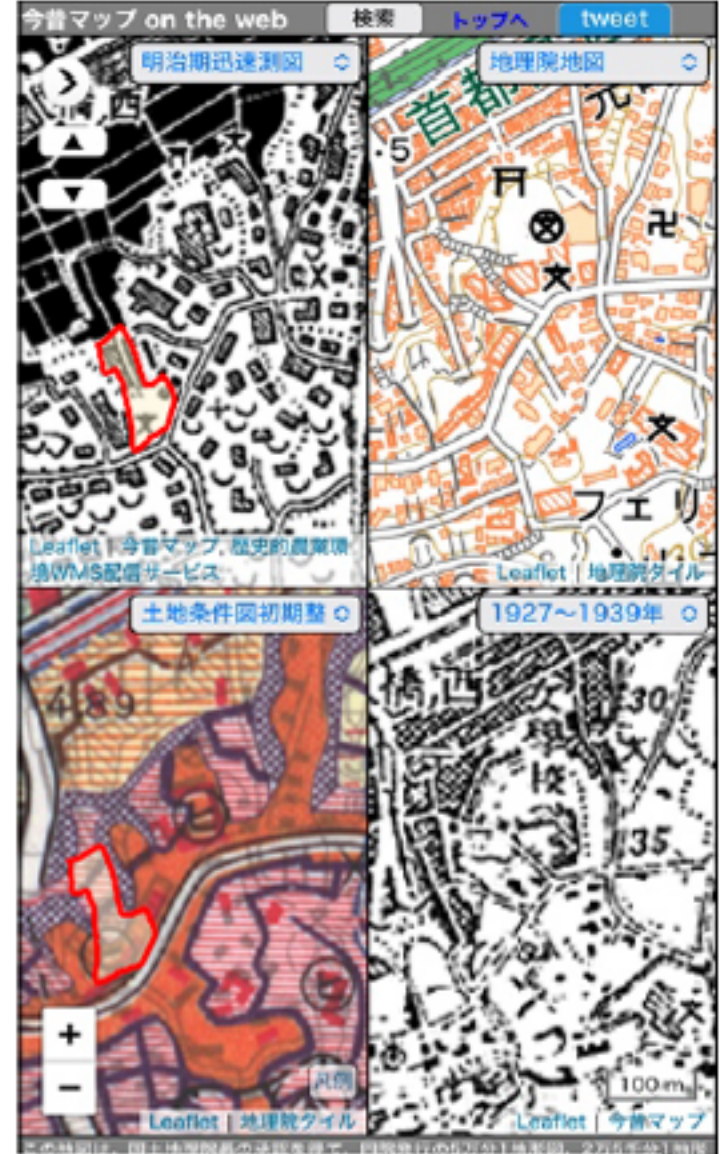
横浜市電の元街隧道(元街側)崩壊の写真  
 隧道は山手台地の泥岩層(上総層群)を掘って作られている。  
 地震で隧道の入口付近と運動場の盛土の半分が崩壊した。

三号運動場の位置
